**TEST D'ETANCHEITE A L'AIR INTERMEDIAIRE – 22/03/2013**

**OPERATION GEMME-CORIOLIS – GRENOBLE INP**

**BATIMENTS GEMME ET GH RENOVE**

**Référence dossier : MP 1332**

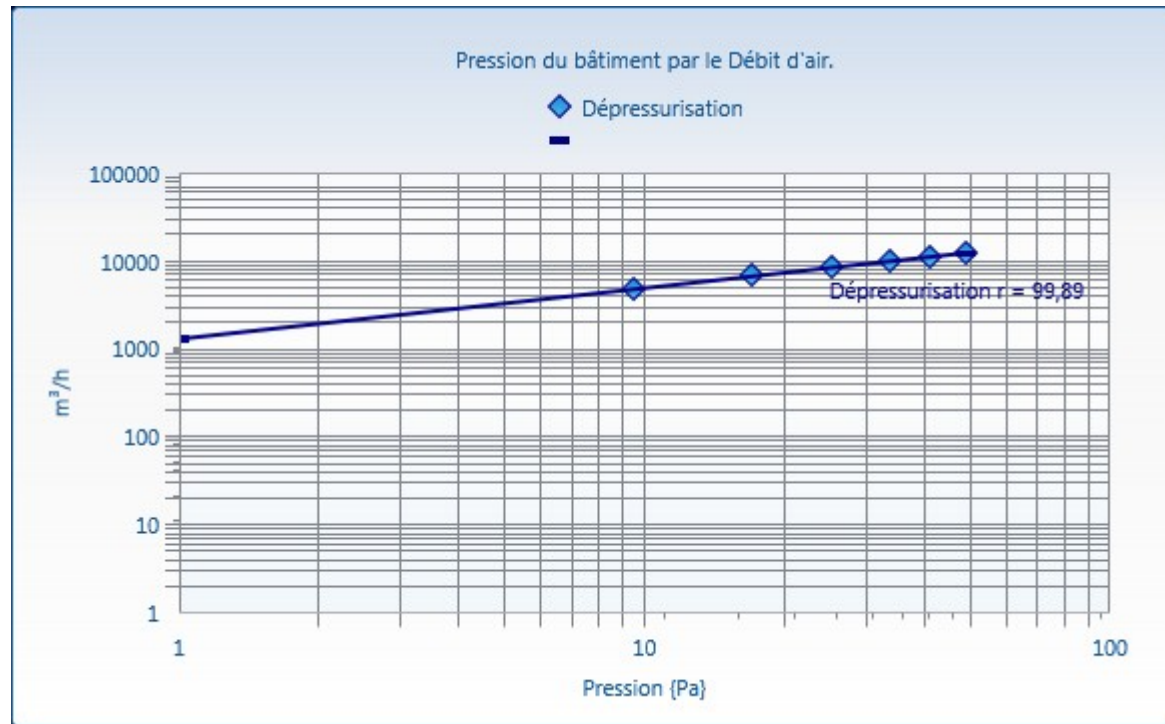
Figure 2 : Courbe de débit de fuite : Gemme+GH

La phase de test effectuée conduit à une valeur de perméabilité à l'air **supérieure** à  $0,8 \text{ m}^3/(\text{h.m}^2)$ , pour l'ensemble des bâtiments Gemme et GH rénové. Par conséquent le résultat est **non conforme** à ce critère de la maîtrise d'ouvrage.

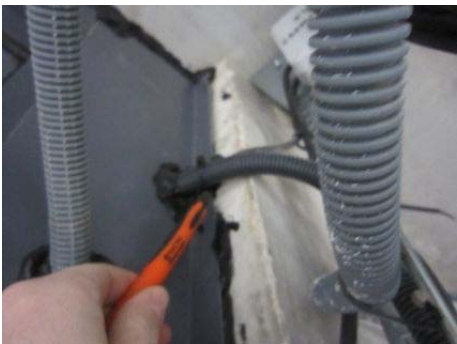
<p>Le passage d'un câble électrique dans la bavette métallique à droite de la porte d'entrée Est de Gemme (RDC) laisse passer l'air. Le joint acrylique n'est pas continu à ce niveau.</p>

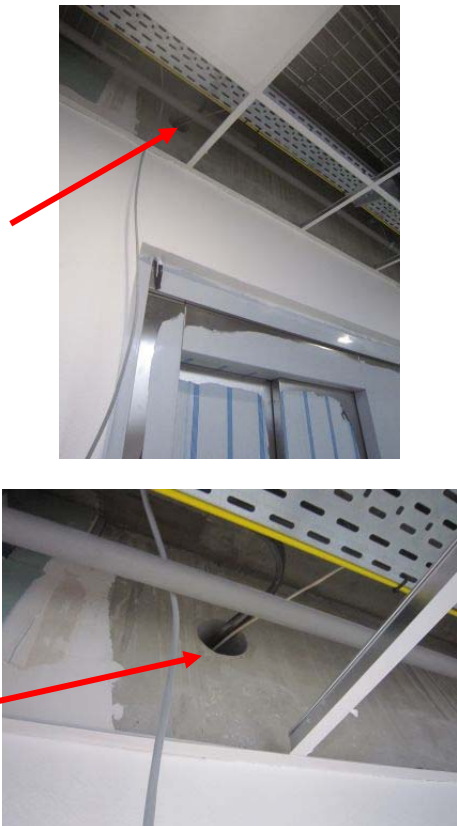
<p>Un fort courant d'air a été repéré au niveau d'un passage de câble électrique au-dessus de la cage d'ascenseur au R+1. Il convient de colmater ce passage au mieux avec les produits adaptés (manchettes souples, scotch d'étanchéité, adhésif caoutchouc butyle...).</p>

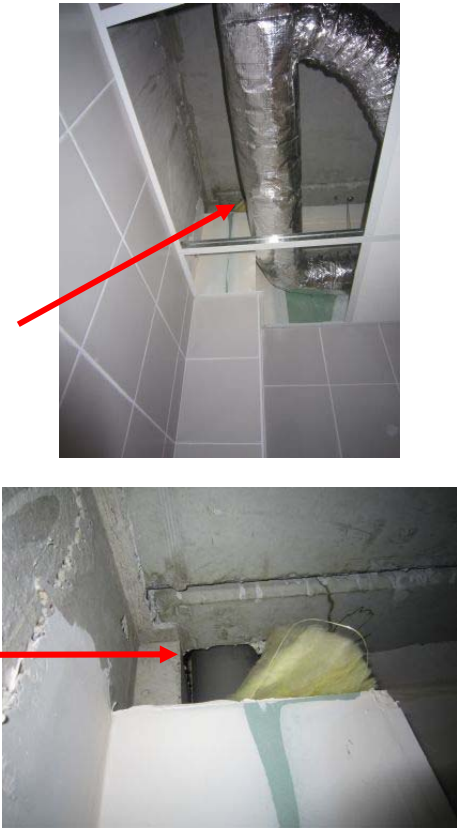
<p>Une fuite d'air importante a été repérée au plafond du coin nord-ouest des sanitaires H au R+1. Une évacuation traverse la dalle à ce niveau et n'a pas été colmatée. Cette évacuation est cachée sous l'isolant.</p>

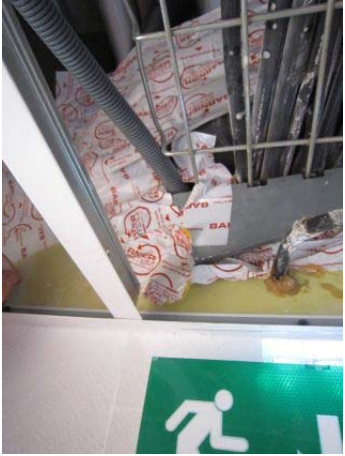
<p>La traversée des fluides au dessus de la porte de liaison Ouest entre Gemme et l'ancien bâtiment GH (au R+1) a été colmatée au mieux au moyen de scotch et autres éléments, mais laisse encore passer beaucoup d'air. Il est important de bien colmater ce passage car rien ne garantit que les infiltrations d'air dans un sens comme dans l'autre ne participeront pas aux déperditions thermiques du bâtiment (air froid pouvant venir de GH par les toitures, et/ou air chaud s'échappant de Gemme vers GH et l'extérieur).</p>

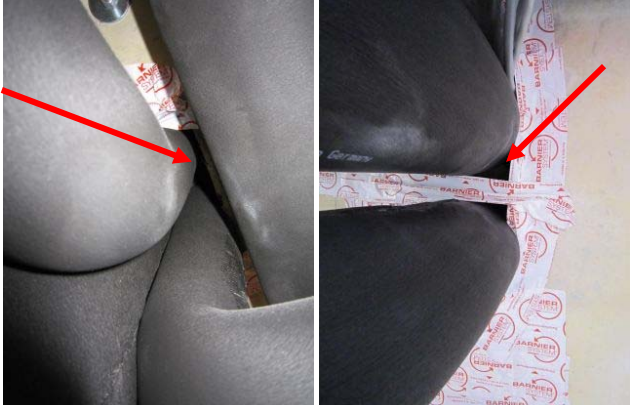
<p>Les différents passages de fluides au plafond du couloir Nord de Gemme (au R+1) ne sont pas parfaitement étanches.</p>

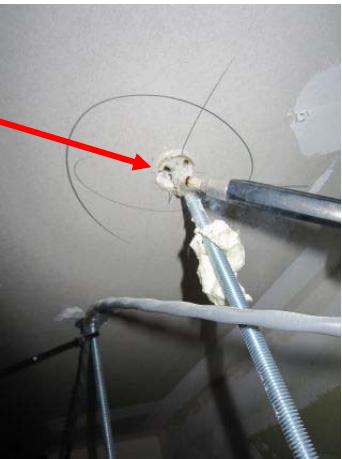
<p>Les différentes suspentes au plafond du bâtiment GH rénové sont des sources de fuites importantes. Il n'a pas été possible de les tester exhaustivement en raison du faux-plafond déjà posé, mais certaines (comme celle-ci dans le couloir à côté de l'escalier central) présentent des fuites conséquentes. La mousse expansive qui avait été posée à cet endroit s'est décollée (produit non adapté à l'étanchéité à l'air). L'utilisation de manchettes et/ou d'adhésif butyl malléables est recommandée dans ces situations.</p>

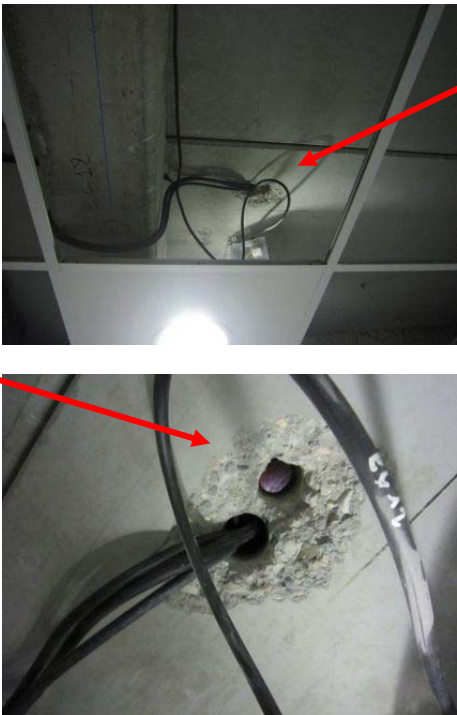
<p>Une fuite d'air importante a été repérée dans un passage de câble au plafond de la salle de séminaire de Gemme (R+1), et par un trou attenant (jour visible sur la photo). Ce passage devra être colmaté avec les produits adaptés. L'usage de manchettes autocollantes est recommandé dans ce genre de situations (avant tirage des câbles), ou du caoutchouc butyle (avec primaire d'accrochage) si l'on ne peut pas retirer les câbles, ou autres produits adaptés.</p>

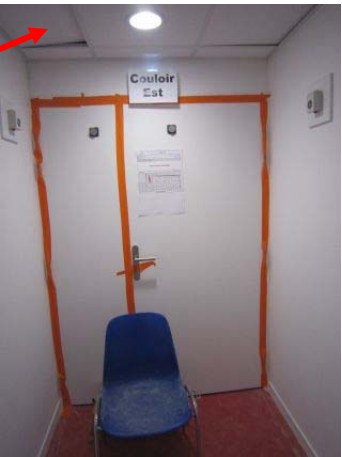
<p>Les réseaux de fluides traversant la cloison Est au fond du couloir de GH n'avaient pas été obturés. Nous avons obturé temporairement (pour les besoins du test) la sortie de ces tuyauteries depuis l'extérieur, derrière la porte. Cependant, des fuites importantes ont été relevées à ce niveau. Il conviendra d'obturer au mieux ces passages avec les produits adaptés, en remettant au besoin des morceaux de plaques de plâtres correctement jointoyés pour éviter tout passage d'air. L'utilisation de manchettes aurait été éventuellement possible sur ces passages de tuyauteries. Il se peut aussi que l'air s'infilte dans les liaisons des plaques de plâtres au dessus.</p>

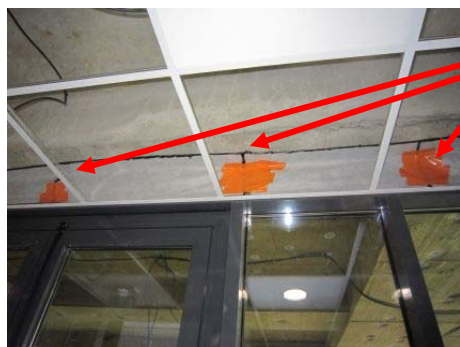
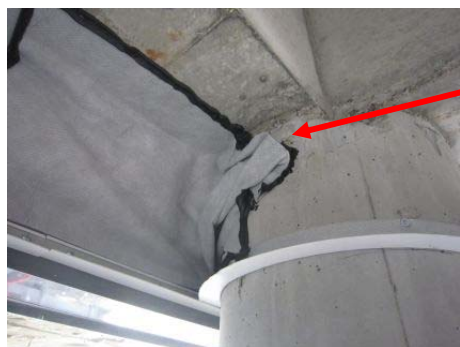
La liaison entre le haut du mur rideau et la dalle béton, au nord du hall d'entrée de Gemme a été correctement traitée par la pose d'une bande adhésive entre la longrine béton et le mur rideau. Cependant, la liaison entre les bandes adhésives n'est pas suffisamment forte, et ces liaisons se sont décollées lors du test. Nous avons dû poser un scotch orange temporaire pour maintenir les bandes attachées entre elles pour le test, mais il faudrait trouver un système pérenne pour bien connecter ces bandes entre elles (ajout d'un support solide sous la liaison ?).

La pose de la bande adhésive autour du poteau rond en béton n'est pas parfaite, et laisse encore passer de légères fuites.

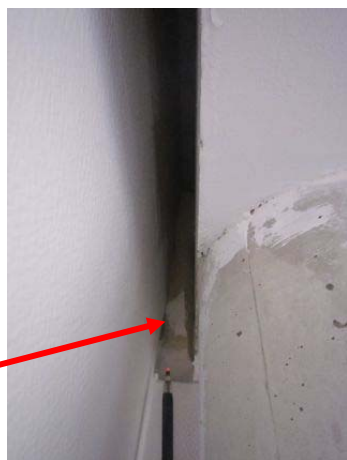
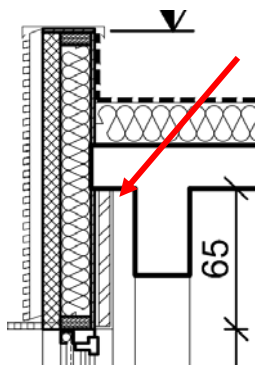
Des fuites ont été repérées au plafond des bureaux de Gemme R+1, derrière la longrine en béton. La liaison entre la structure ossature bois et la dalle béton est probablement en cause, ou la liaison périphérique entre les parois ossature bois (entre panneaux OSB) dans le coin du mur. Ce défaut a été repéré dans plusieurs bureaux, où l'isolant était parfois visible.

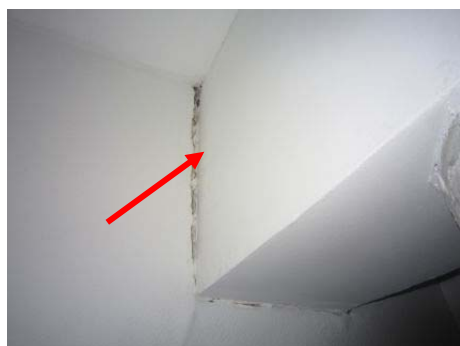
Le bureau chercheur n°7 (Gemme R+1 coin sud-ouest) présentait aussi une légère fuite au niveau de la liaison de la longrine béton avec la cloison. L'étanchéité de la liaison OSB/béton à ce niveau est probablement en cause. Cette liaison pourra être reprise en apposant un joint acrylique, mais les infiltrations auront lieu tout de même par l'intermédiaire de la cloison.

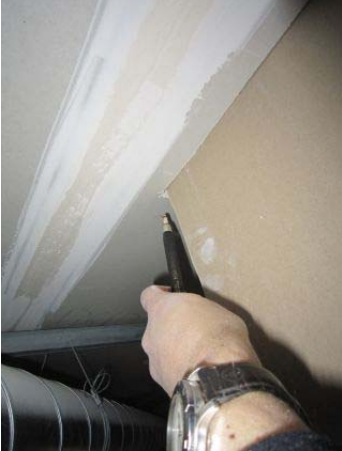
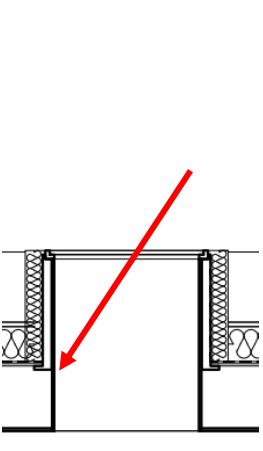
<p>La liaison entre les parois verticales des fenêtres de toit du GH avec le plafond représente de fortes fuites d'air. Un fort flux d'air est ressenti dans le faux-plafond du couloir de GH, provenant probablement en grande partie de ces fuites, mais peut-être aussi des fuites en cloisons extérieures, des passages de réseaux en bout de couloir, des fuites dues aux suspentes, etc. Il n'a pas été possible de déterminer avec précision la principale source de fuites.</p>
-----------------------------------------------------------------------------------	-----------------------------------------------------------------------------------	-----------------------------------------------------------------------------------------------------------------------------------------------------------------------------------------------------------------------------------------------------------------------------------------------------------------------------------------------------------------------------------------------------------------------------------------------------------------------------------------

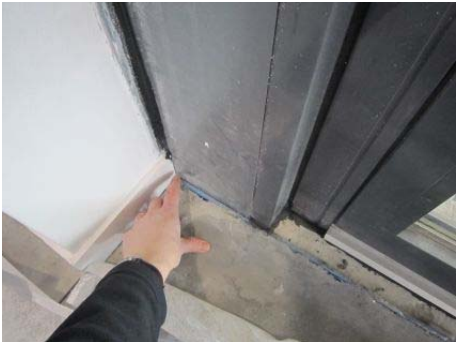
<p>La liaison entre le dormant de la porte d'entrée Nord et la paroi présente encore quelques fuites au pied du mur.</p>

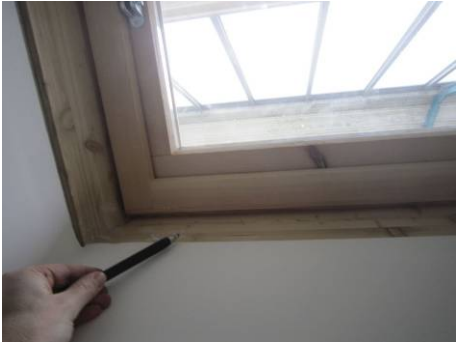
<p>Des fuites importantes ont lieu entre le cadre et les parois sur les fenêtres de toit de GH.</p>
<b>Autres</b>

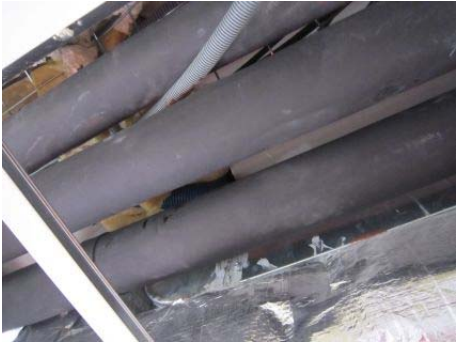
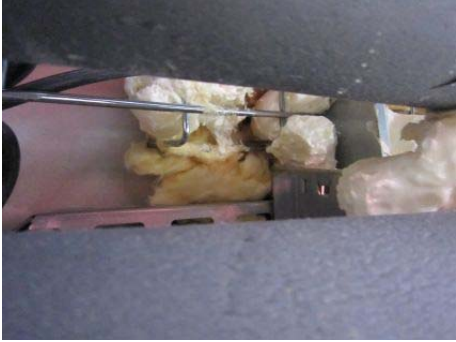
<p>La liaison entre le bâtiment Gemme et GH au niveau du plafond du couloir, au dessus des passages de câbles et tuyauteries, présentait encore des fuites (au niveau du joint de dilatation), malgré tout le soin apporté à l'obturation de cette liaison par de l'isolant, de la mousse PU et du scotch.</p> <p>Voir si un traitement par l'extérieur est possible, par un calfeutrement du joint de dilatation de la même manière que sur Coriolis ?</p>

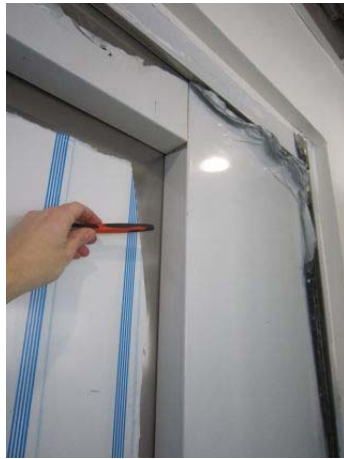
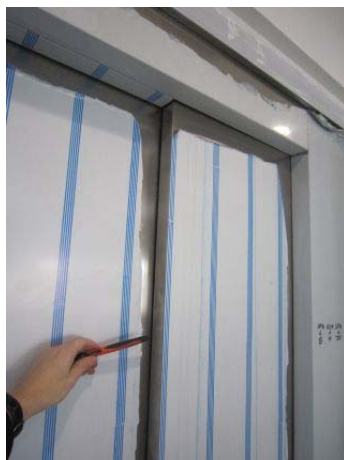
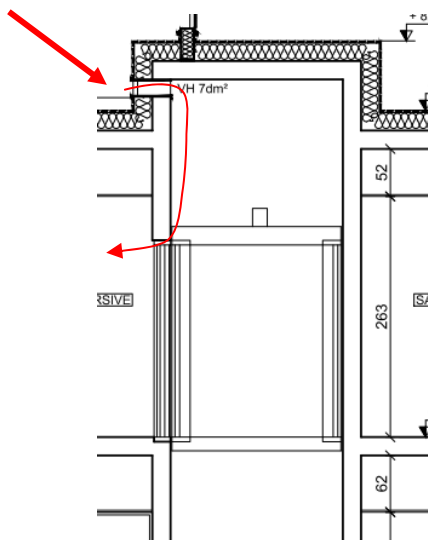
L'ascenseur représente une bonne source de fuites, en raison de l'ouverture réglementaire de  $7\text{dm}^2$  au sommet de la cage d'ascenseur. Il y a peu de choses que l'on puisse faire à ce niveau (seule une architecture différente avec un ascenseur muni d'un sas étanche aurait pu diminuer ce problème).
